内閣府認可一般財団法人職業技能振興会認定資格者による伝統構法住宅調査報告書

# 古民家再生総合調査報告書

依頼者名 福井県土木部建築住宅課 所有者名 XXXXXXXXXX (敬称略)  
物件所在地 福井県福井市本堂町70-36  
古民家鑑定 2025年9月24日 床下調査日 2025年9月24日 伝統耐震診断日 2025/9/  
延べ床面積 277.08 平米 構法 伝統構法 築年数 年 (昭和25年) (推定)

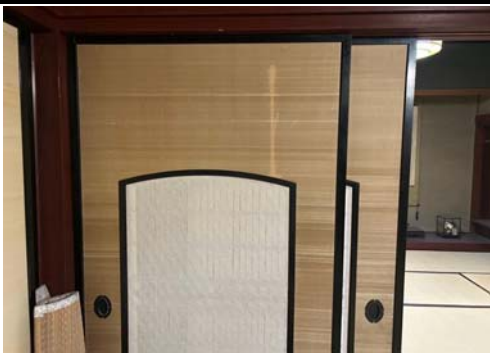
| 写真番号 | 1 | 調査場所 | ①和室 8 畳 |

| 状況メモ 襖 汚れ | | | |

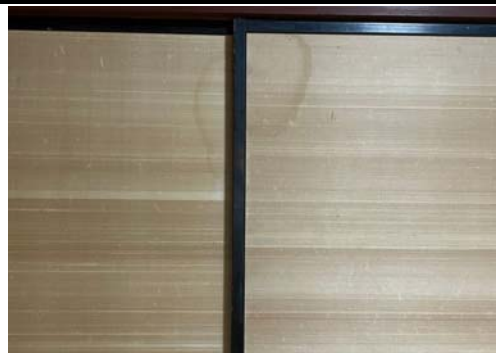
| 写真番号 | 2 | 調査場所 | ①和室 8 畳 |

| 状況メモ 襖 汚れ | | | |

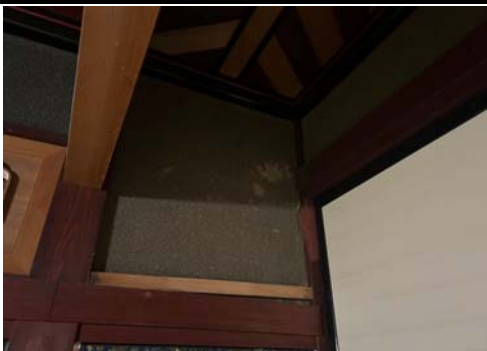
| 写真番号 | 3 | 調査場所 | ①和室 8 畳 |

| 状況メモ 壁 汚濁 | | | |

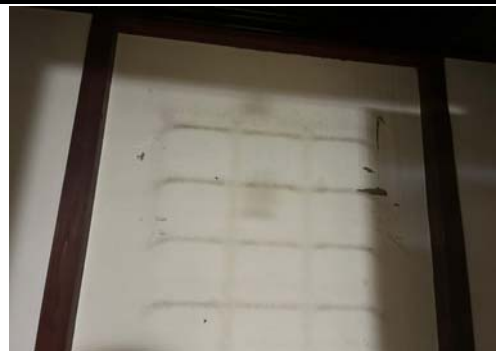
| 写真番号 | 4 | 調査場所 | ①和室 8 畳 |

| 状況メモ 仏間 白壁汚濁 | | | |

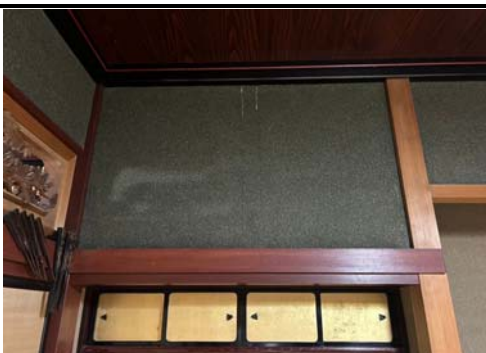
| 写真番号 | 5 | 調査場所 | ②和室 8 畳 |

| 状況メモ 壁 汚濁 | | | |

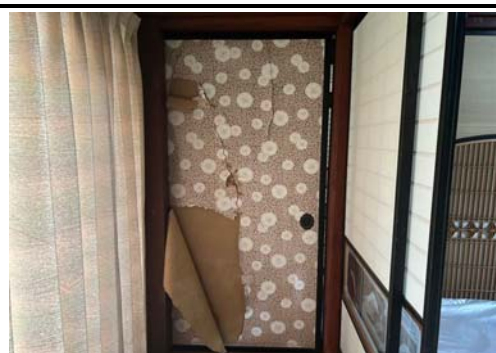
| 写真番号 | 6 | 調査場所 | 縁側 |

| 状況メモ 襖戸 破損 | | | |

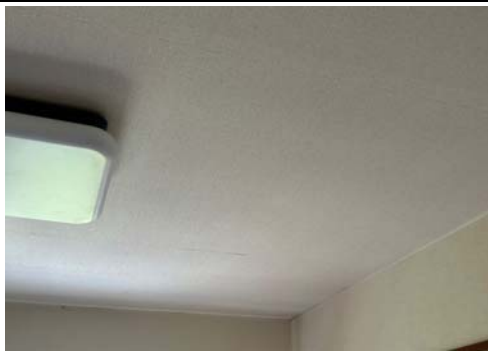
| 写真番号 | 7 | 部屋名 | ⑧洋室 |

| 状況メモ | 天井 加え剥がれ |

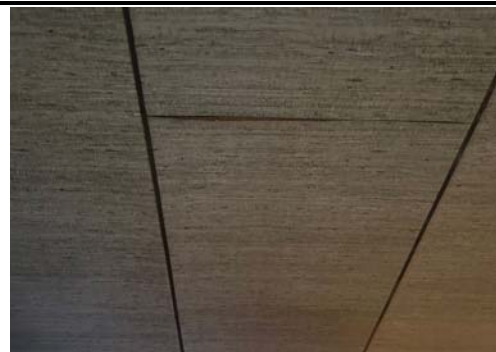
| 写真番号 | 9 | 部屋名 | 2階廊下 |

| 状況メモ | 天井材 汚濁 |

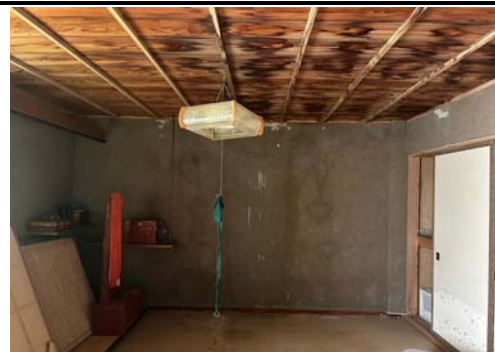
| 写真番号 | 10 | 部屋名 | ⑨和室8帖 |

| 状況メモ | 壁・天井 汚濁 |

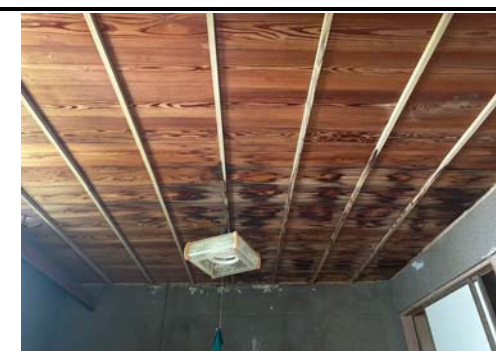
| 写真番号 | 11 | 部屋名 | ⑨和室8帖 |

| 状況メモ | 天井 汚濁 |

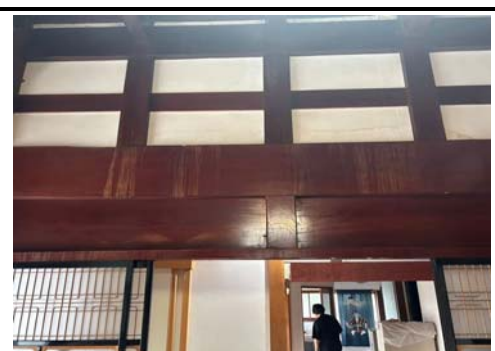
| 写真番号 | 12 | 部屋名 | 玄関ホール |

| 状況メモ | さらし梁 雨染み |

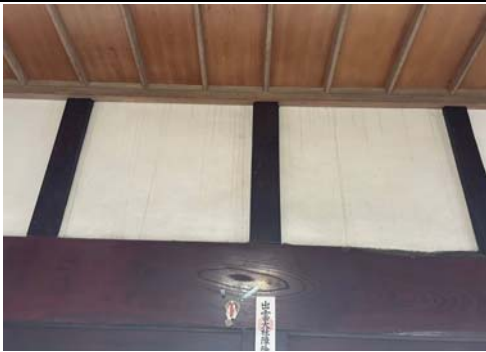
| 写真番号 | 13 | 部屋名 | 玄関ホーチ |

状況メモ 外壁 汚濁

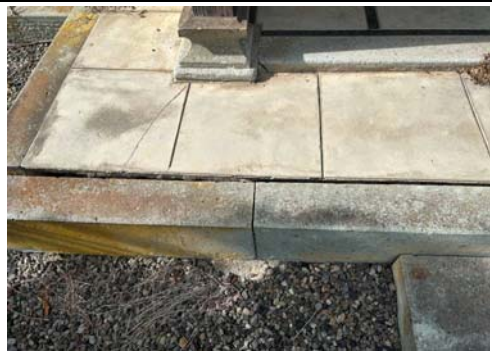
| 写真番号 | 14 | 部屋名 | 玄関ホーチ |

状況メモ 床石 割れ・汚濁

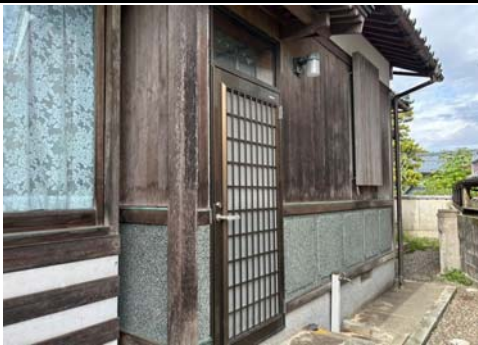
| 写真番号 | 15 | 部屋名 | 建物南面 |

状況メモ 外壁 木部 塗装剥げ

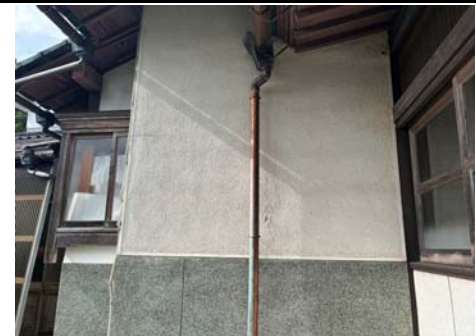
| 写真番号 | 16 | 部屋名 | 玄関ホーチ |

状況メモ 外壁 汚濁 ひび割れ

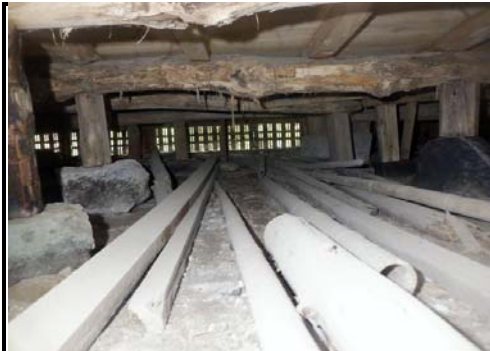
| 写真番号 | 16 | 部屋名 | 和室② |

状況メモ 木材、竹材等の残材がある

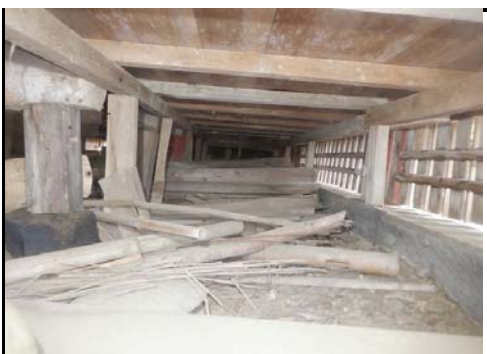
| 写真番号 | 24 | 部屋名 | 縁側 |

状況メモ 木材の残材がある
