# 古民家再生総合調査報告書

依頼者名 福井県土木部建築住宅課 所有者名 (敬称略)  
物件所在地 福井県坂井市丸岡町金元 5-18  
古民家鑑定 2026年5月19日 床下調査日 2026年5月19日 伝統耐震診断日 2026年5月19日  
延べ床面積 332.6 平米 構法 伝統構法 築年数 昭和28年5月 (推定)

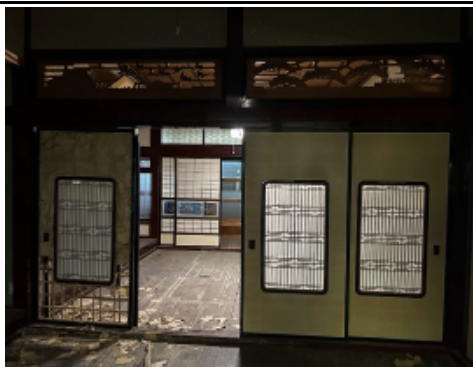
写真番号 1 調査場所 ①和室 8 畳

状況×毛 建具 襖 破損

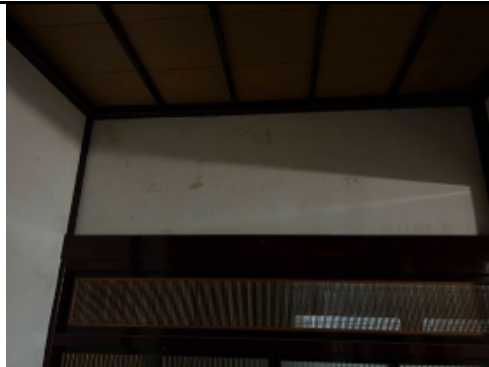
写真番号 2 調査場所 ②仏間

状況×毛 壁 漆喰壁汚濁

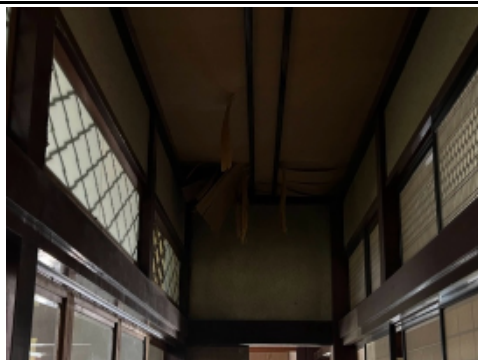
写真番号 3 調査場所 縁側

状況×毛 天井 天井材破損

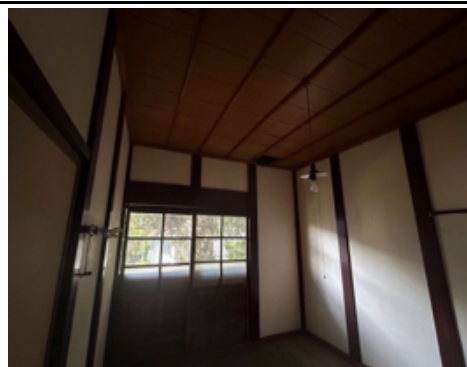
写真番号 4 調査場所 ⑥和室 6 畳

状況×毛 天井 天井材破損

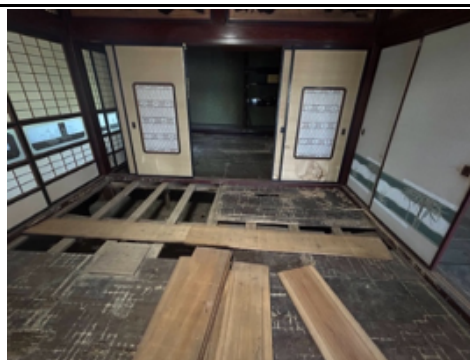
写真番号 5 調査場所 ④和室 8 畳

状況×毛 床 畳下地板汚損・破損

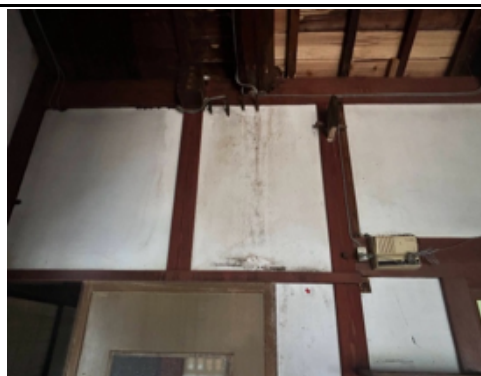
写真番号 6 調査場所 ⑦台所・食堂

状況×毛 壁 漆喰壁汚濁

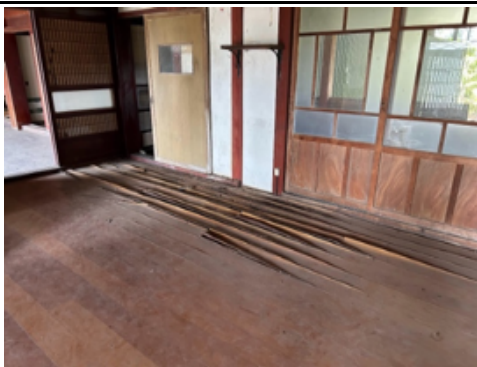
| 写真番号 | 7 | 部屋名 | ⑦台所・食堂 |

| 状況メモ | 床 フロア材表面剥がれ | | |

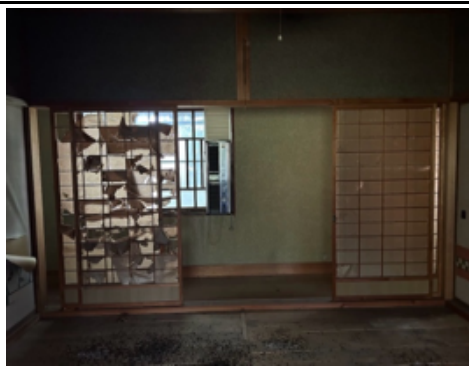
| 写真番号 | 8 | 部屋名 | ⑧2階和室8畳 |

| 状況メモ | 建具 障子破損 | | |

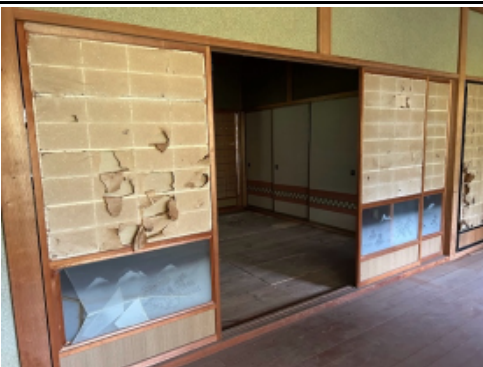
| 写真番号 | 9 | 部屋名 | ⑧2階和室8畳 |

| 状況メモ | 建具 障子破損 | | |

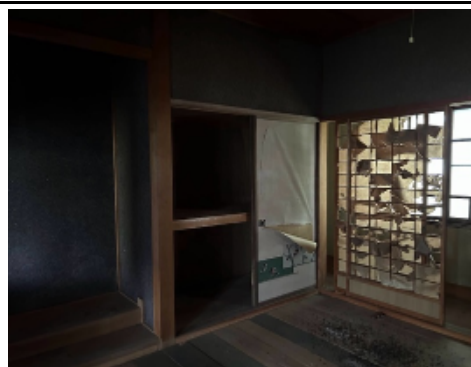
| 写真番号 | 10 | 部屋名 | ⑧2階和室8畳 |

| 状況メモ | 建具 襖紙破損 | | |

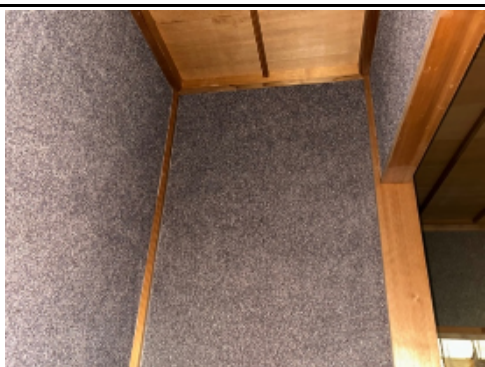
| 写真番号 | 11 | 部屋名 | ⑧2階和室8畳 |

| 状況メモ | 床の間 壁 左官壁汚濁 | | |

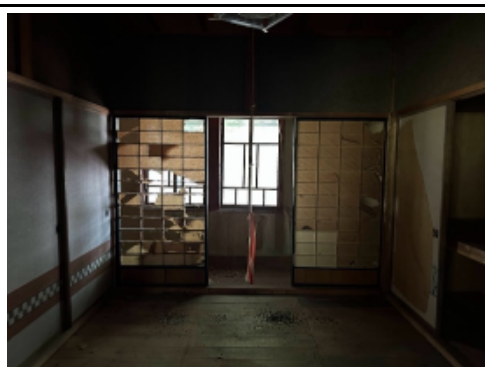
| 写真番号 | 12 | 部屋名 | ⑨2階和室6畳 |

| 状況メモ | 建具 障子破損 | | |

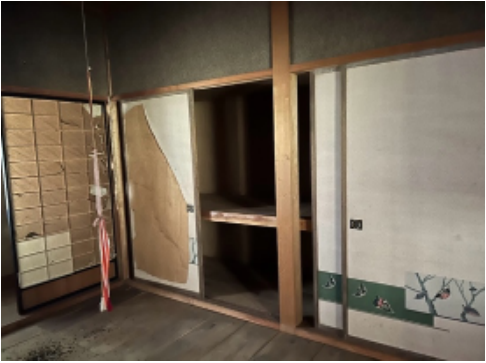
| 写真番号 | 13 | 部屋名 | ㊦ 2階和室6畳 |

| 状況メモ 建具 襖紙破損 | | | |

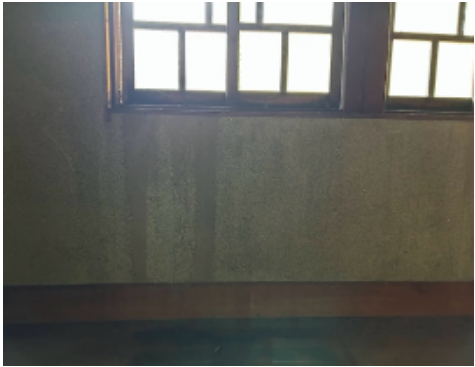
| 写真番号 | 14 | 部屋名 | ㊦ 2階多目的スペース |

| 状況メモ 壁 左官壁 汚濁 | | | |

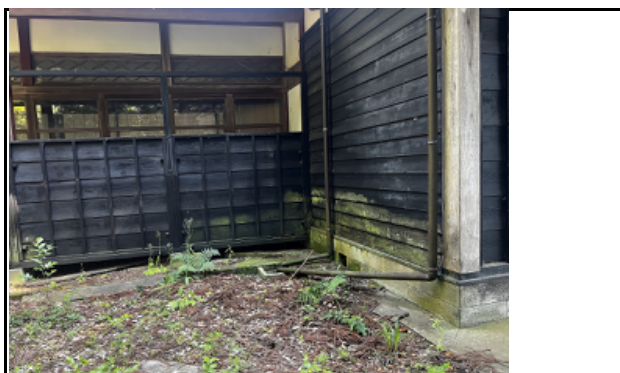
| 写真番号 | 26 | 調査場所 | 北面 |

| 状況メモ 縁側の外側に囲いが設置してある | | | |

床高が高く比較的湿気は少ない。沱列の被害跡があるが、以前に駆除対策を実施しており現在沱列は確認されていない。尚、被害部の大引き床板等は材の劣化があるため入替の工事が望まれる。又、外部に関して、両縁側の外側に囲いを設置してるが、床下通気の観点から囲いは無いほうが良いと思われる。

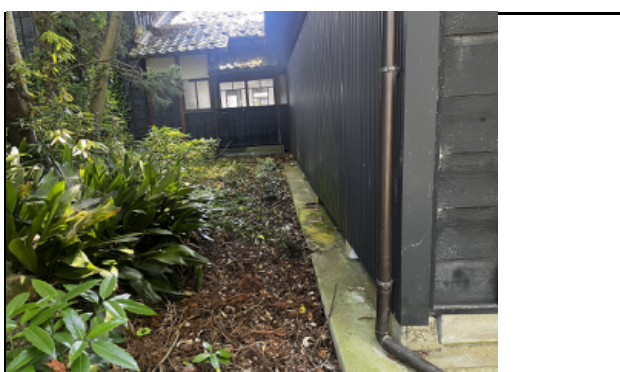
| 写真番号 | 30 | 調査場所 | 南面 |

| 状況メモ 縁側の外側に囲いが設置してある | | | |
