認定資格者による伝統構法住宅調査報告書

# 古民家再生総合調査報告書

物件所在地　福井市田/頭町3号19番地2

# 伝統的構法による木造住宅状況調査報告書

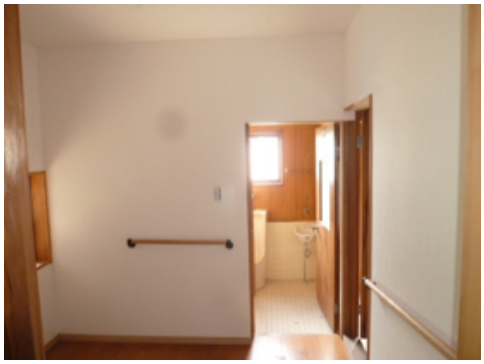
| 写真番号 | 17 | 部屋名 | 玄関ホール |

状況メモ　南面
