内閣府認可一般財団法人職業技能振興会認定資格者による伝統構法住宅調査報告書

# 古民家再生総合調査報告書

依頼者名 福井県土木部建築住宅課 所有者名 XXXXXXXXXX (敬称略)  
物件所在地 福井県福井市本堂町70-36  
古民家鑑定 2025年9月24日 床下調査日 2025年9月24日 伝統耐震診断日 2025/9/  
延べ床面積 277.08 平米 構法 伝統構法 築年数 年 (昭和25年) (推定)

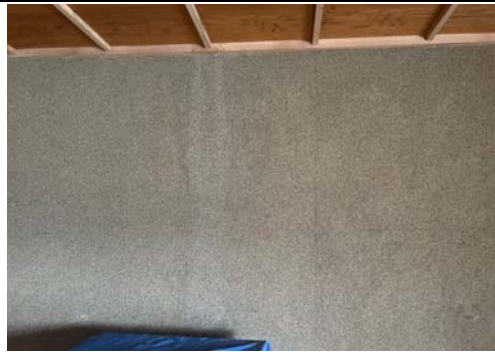
| 写真番号 | 7 | 部屋名 | ⑧洋室 |

| 状況メモ | 天井 加え剥がれ |

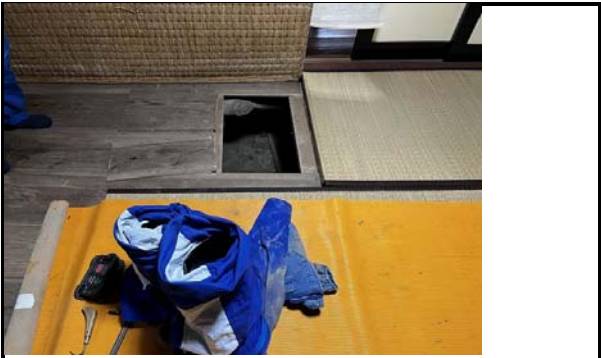
| 写真番号 | 1 | 調査場所 | 和室③ |

| 状況メモ 進入口 | | | |

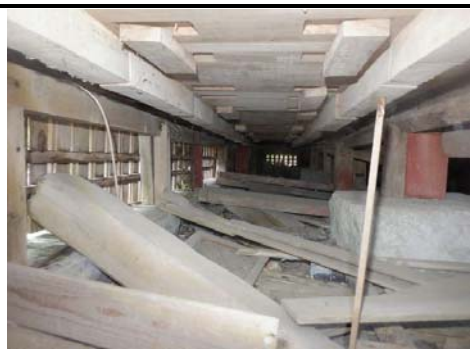
| 写真番号 | 14 | 部屋名 | 廊下 |

状況メモ 木材の残材がある

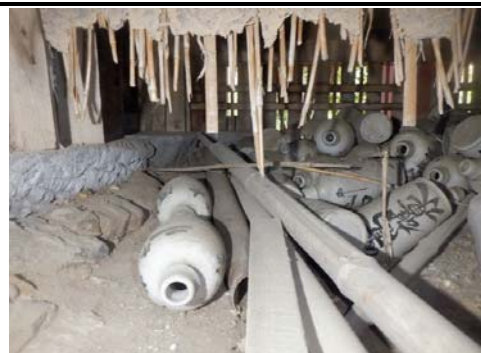
| 写真番号 | 20 | 部屋名 | 縁側 |

状況メモ 陶器や竹材の残材がある

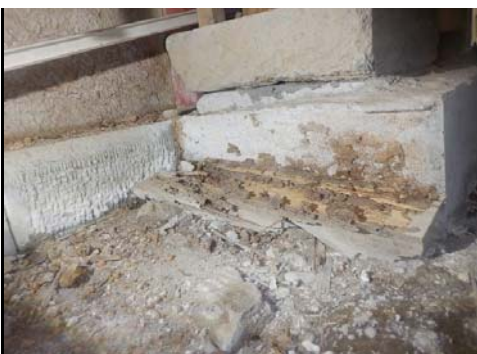
| 写真番号 | 23 | 部屋名 | 和室⑤ |

状況メモ 以前沓刈がいた痕跡が残っている

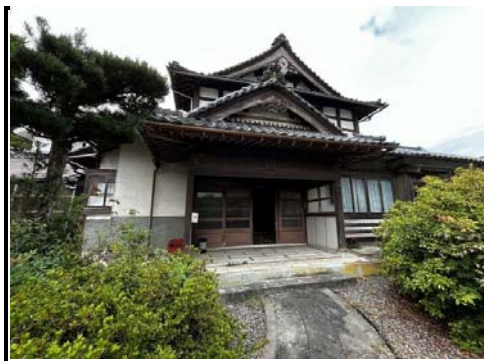
| 写真番号 | 26 | 調査場所 | 南面 |

状況メモ 建物正面
