# 古民家再生総合調査報告書

依頼者名 福井県土木部建築住宅課 所有者名 (敬称略)  
物件所在地 福井県坂井市丸岡町金元 5-18  
古民家鑑定 2026年5月19日 床下調査日 2026年5月19日 伝統耐震診断日 2026年5月19日  
延べ床面積 332.6 平米 構法 伝統構法 築年数 昭和28年5月 (推定)

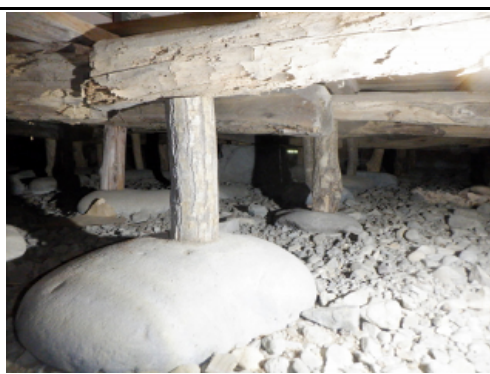
| 写真番号 | 2 | 部屋名 | 和室④ |

床高が高く比較的湿気は少ない。沱列の被害跡があるが、以前に駆除対策を実施しており現在沱列は確認されていない。尚、被害部の大引き床板等は材の劣化があるため入替の工事が望まれる。又、外部に関して、両縁側の外側に囲いを設置してるが、床下通気の観点から囲いは無いほうが良いと思われる。

状況メモ 大引きに洩れの被害あり

床下は比較的乾燥していて現在はシアリは居ないようですが、過去シアリが発生した経緯もあり、床下の通気を良くして予防してください。また、過去の被害部の大引き・床等は劣化が見られるため入れ替えた方が良いと思われます。構造躯体の蟻害や腐朽は耐震性にも影響を与えます。改良後も定期的なメンテナンスにより、蟻害や腐朽の発生しにくい環境を維持するよう努めてください。

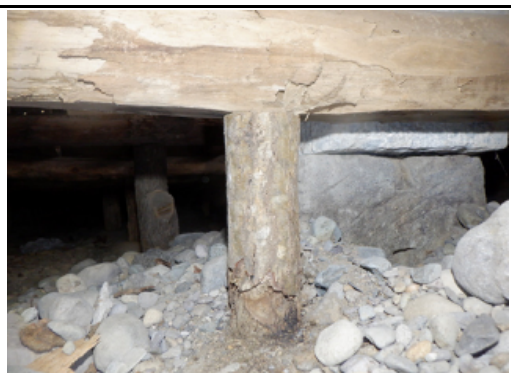
| 写真番号 | 3 | 部屋名 | 和室④ |

状況メモ 大引き、東に洩れの被害あり

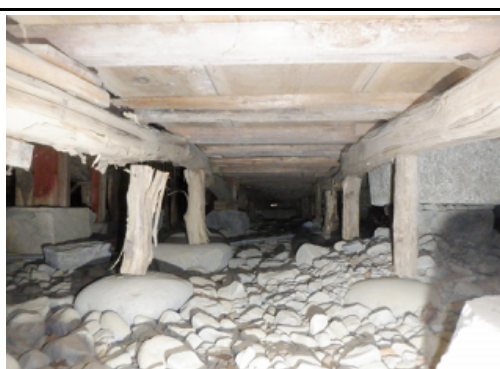
| 写真番号 | 6 | 部屋名 | 和室① |

状況メモ 左の束が大引きを受けていない

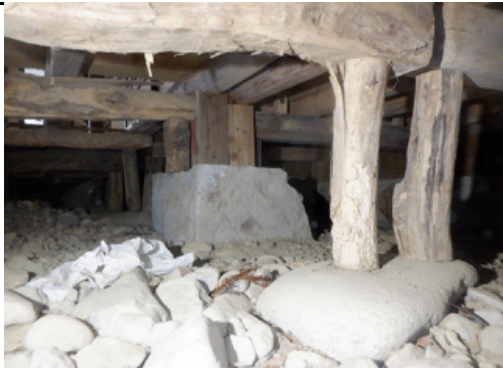
| 写真番号 | 7 | 部屋名 | 和室① |

| 状況メモ 束に沓刈の被害あり | | | |

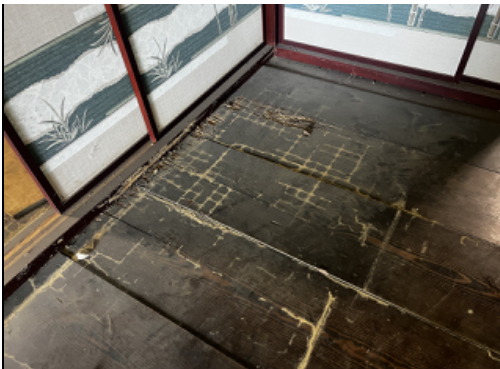
| 写真番号 | 21 | 部屋名 | 和室⑤ |

| 状況メモ 床板に汙刻の被害あり | | | |

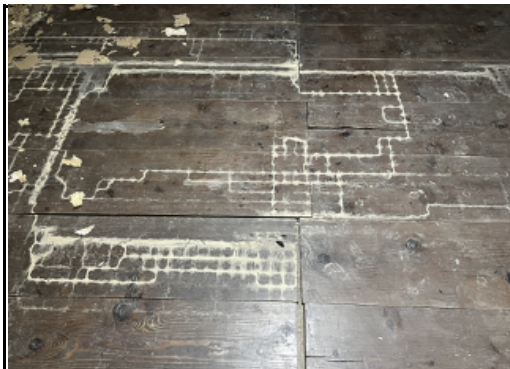
| 写真番号 | 22 | 部屋名 | 和室⑤ |

| 状況メモ 床板に汙刻の被害あり | | | |

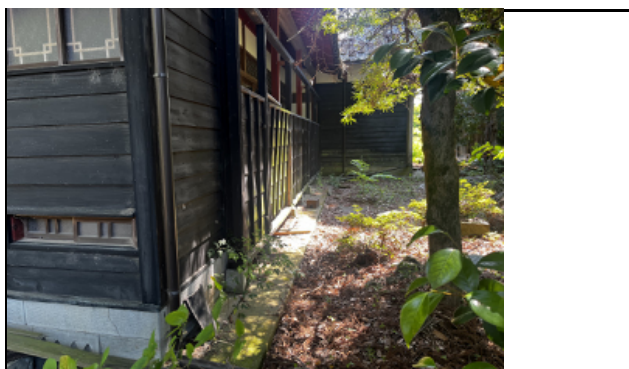
| 写真番号 | 26 | 調査場所 | 北面 |

| 状況メモ 縁側の外側に囲いが設置してある | | | |
